ОКОНЧАТЕЛЕН ДОКЛАД

от разследване на сериозен инцидент със самолет Breezer C с регистрационни знаци LZ-BRE, експлоатиран от пилот - собственик , реализиран на 07.09.2024 г

Дело №
07/07.09.2024

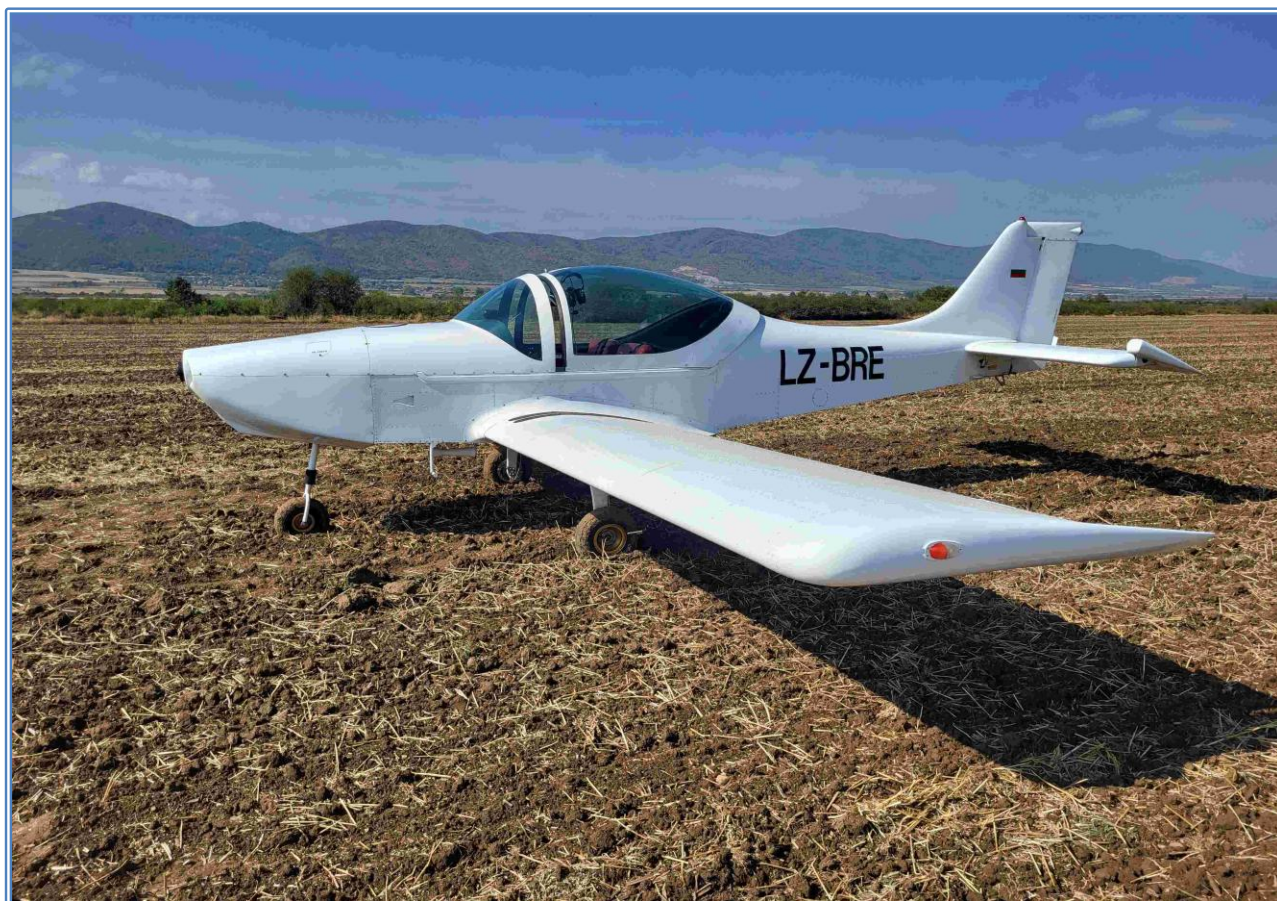
Фиг 1.

- Липсва витлото на ВС (Фиг 1 в Приложение 1).
- Шест броя болтове закрепващи въздушното витло към фланеца са скъсани. (Фиг 2 в Приложение 1).

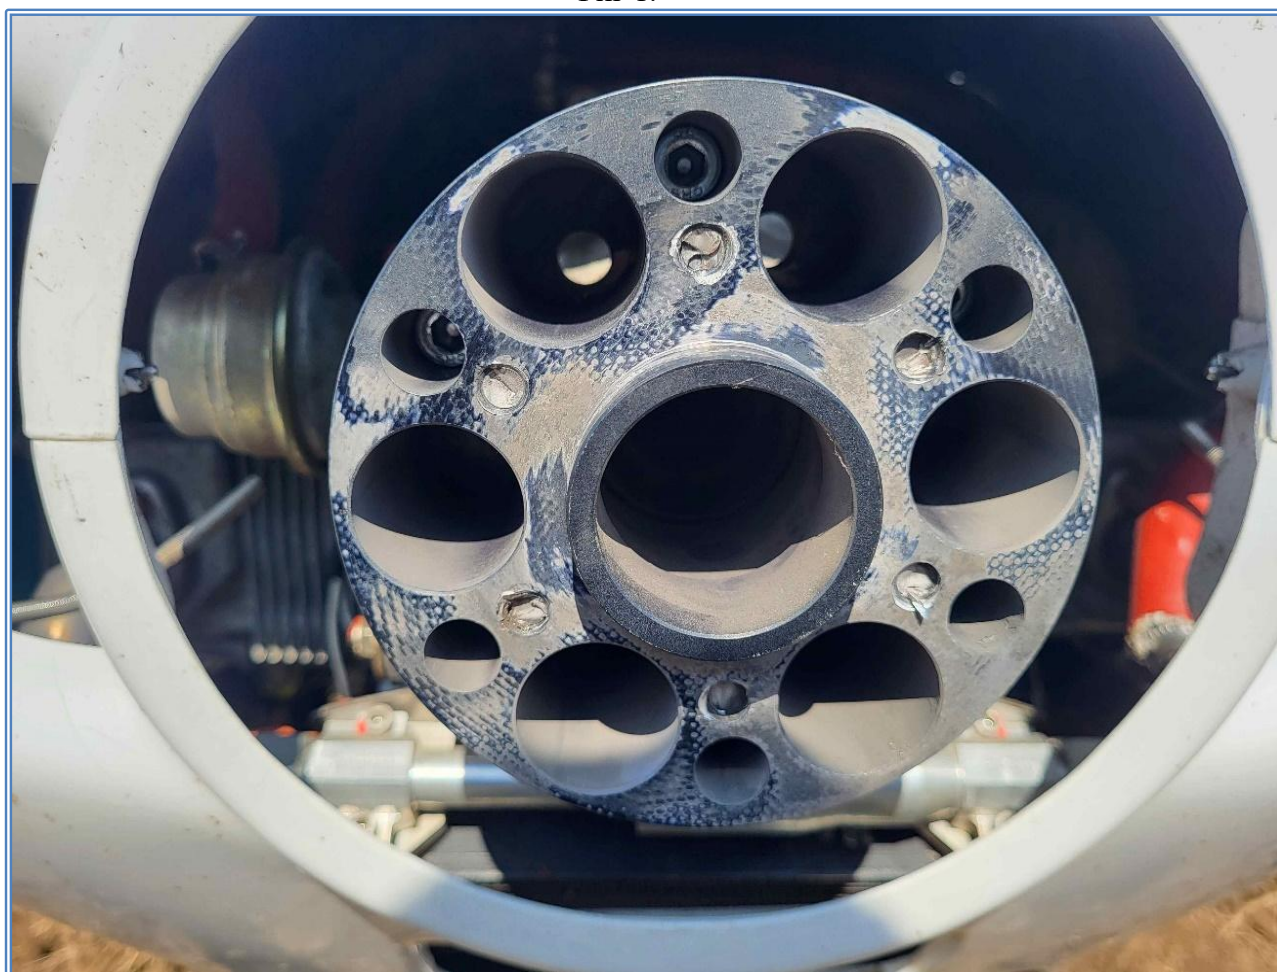
Фиг 2.

Уморно разрушаване на един от болтовете на съединението на витлото с фланеца на редуктора е довело до вибрации и превишено натоварване в останалите пет болта и тяхното разрушаване от недопустими напрежения.

ГД ГВА да изготви и издаде Информационен Бюлетин с който да запознае членовете на асоциацията за свръхлеки самолети с резултатите от разследването на сериозния инцидент със самолет Breezer C, регистрационни знаци LZ-BRE. В Бюлетина да се посочи необходимостта спазване на предписаните усилия за затягане на болтове и гайки от конструктивните възли на летателните апарати, изправността на тариращите инструменти и предписаните ресурсни срокове на свързващите елементи.

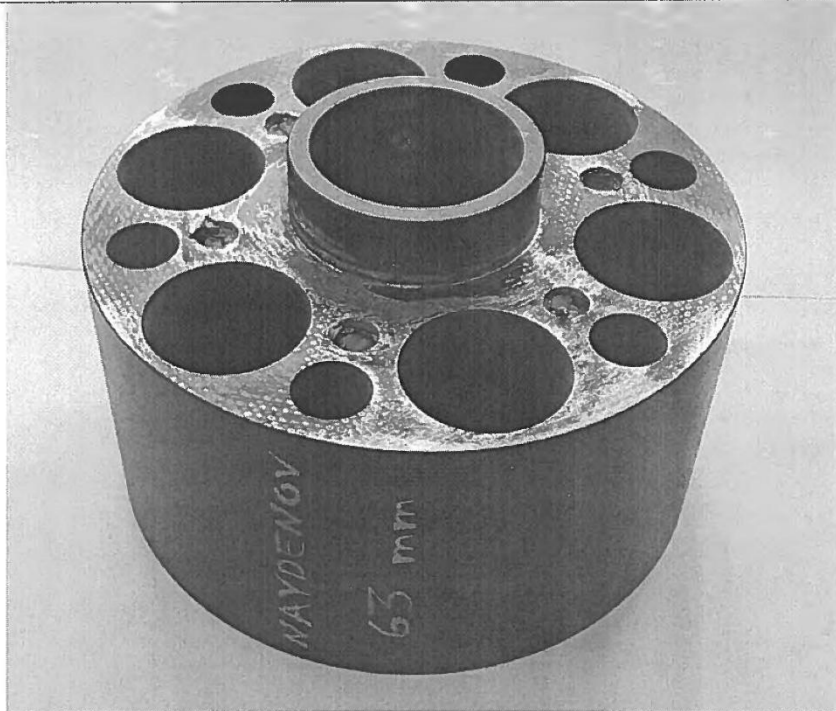
Фиг.1 (общ вид)

1. Оглед на предоставеният въздушен винт (фиг.1) е направен при увеличение 10 пъти.

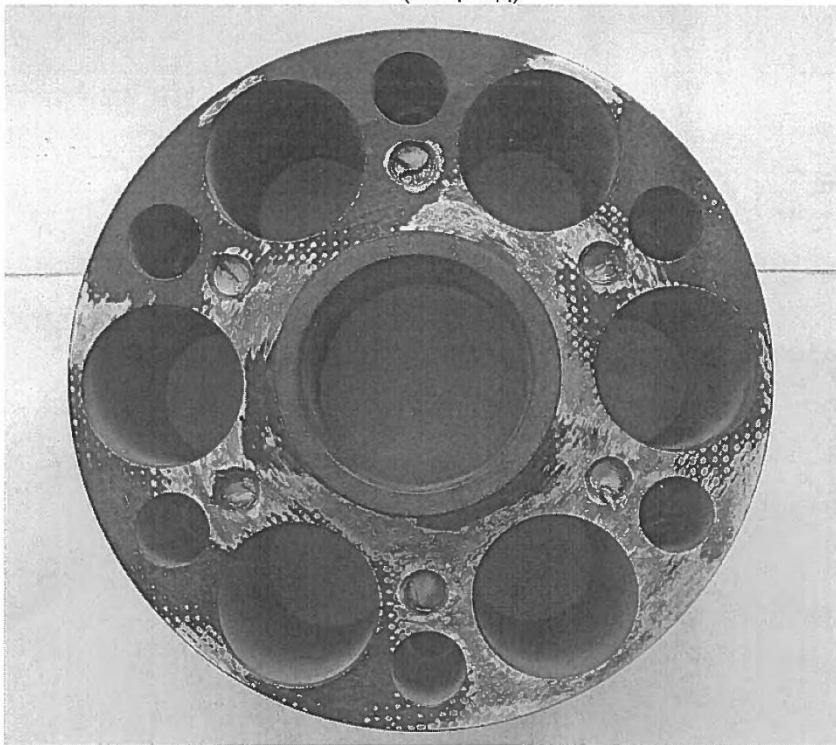
Фиг.2 (общ вид)

- един от разрушените болтовете е с установен уморен характер на лома (фиг. 3, фиг. 4 и фиг. 5), намиращ се в най-горната част на долното изображение от фиг. 2.
- идентифицирана е уморната зона лома (фиг.5), както и зоната на доразрушаване (фиг. 6);
- останалите разрушени 5 бр. болтове имат общ вид на ломове с крехък характер на разрушаване с явно изразена текстура на материала от разкъсване (фиг. 7 и фиг. 8). Върху тях не е установено наличието на уморни пукнатини;

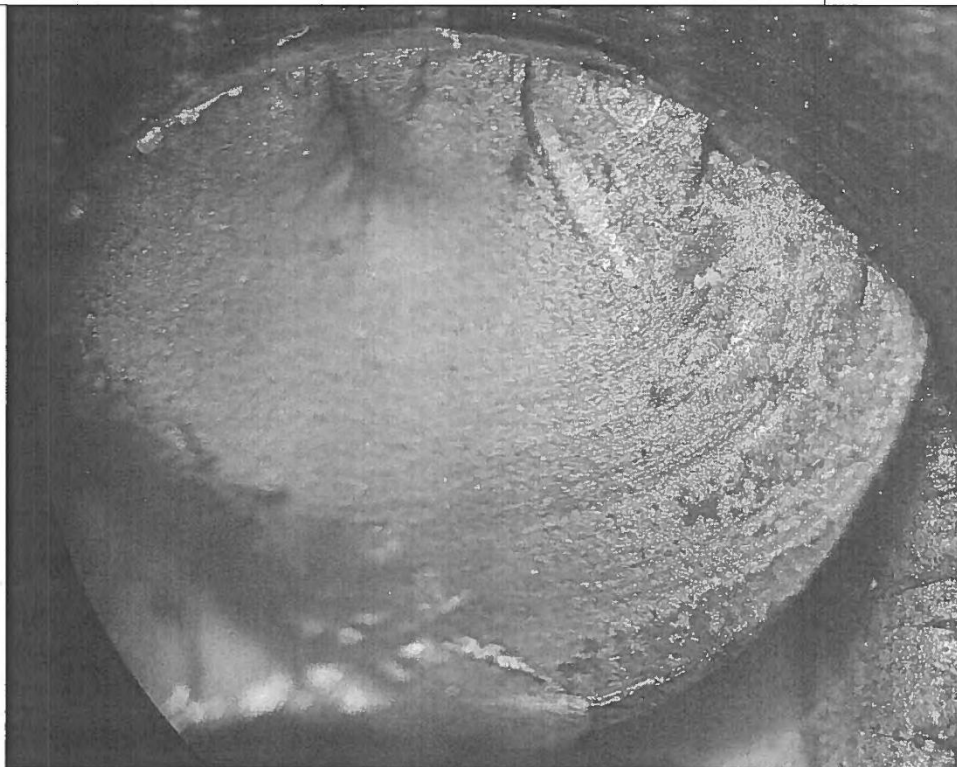
Фиг. 5 (увеличение 20x)

Загубата на устойчивост е предшествана от развитието на уморна пукнатина в един от болтовете, която е причина за доразрушаването му и последващо разрушаване на останалите болтове на закрепването на въздушния винт, в следствие от недопустими напрежения (екстремно натоварване).
